Apicoectomy and Cavity Preparation with LiteTouch Er:YAG Laser

ライトタッチ・Er:YAGレーザーによる 歯根端切除とう蝕除去

Advanced Proficiency Clinical Case Studies

Name: Tsuneo Kawai D. D. S

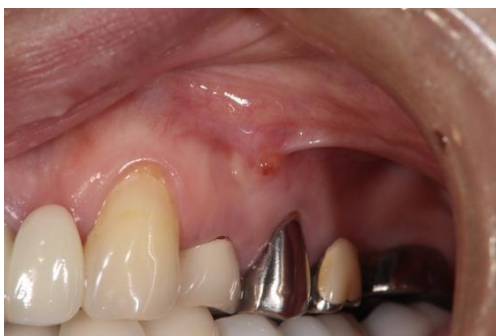
Figure 1: Preoperative full anterior view
術前の頬側写真フィステル

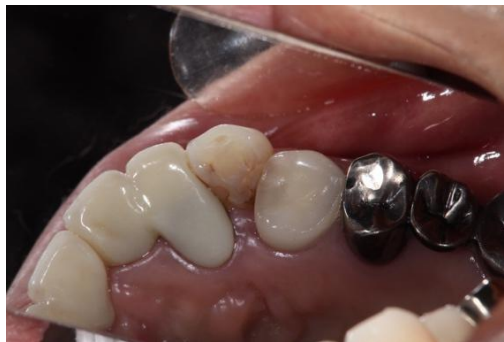
Figure 2: Preoperative
術前の舌側写真

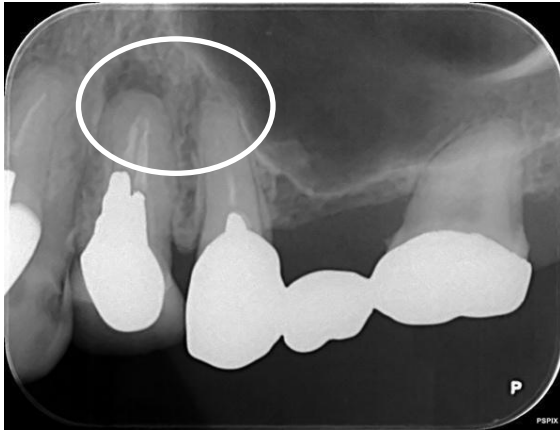
エックス線は、上顎左部分。

左上3番には、古いレジン修復下に2次う蝕。

左上4番5番に根尖病巣。

Figure 4: Preoperative periapical radiographs
術前の根尖X線画像

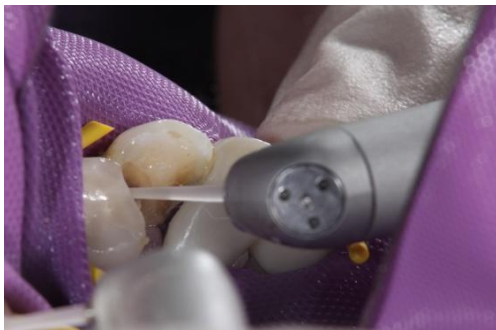
Figure11: Cavity removal by Er:YAG laser
Er:YAGによるう蝕除去

左上3番のレジン除去は0.6mmチップで200mJ, 20Hz, 2分間。

左上3番のう蝕除去は、0.6mmチップで最初は300mJ, 30Hzで1分間。

その後、100mJ, 30Hzで3分間。

Er:YAGレーザー2940nm, 0.6mmサファイアチップはカリエス除去は必ず水スプレーを併用した。

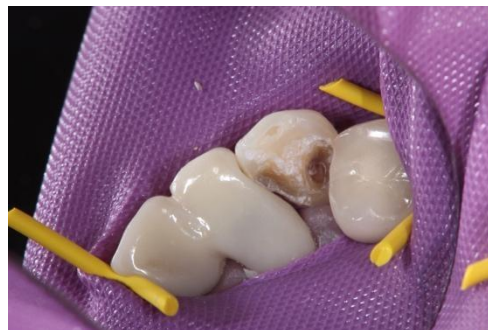
Figure12:Finishing preparation
除去終了後

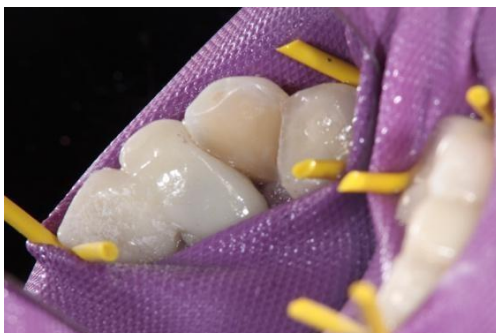
Figure13: Post operative view
術後

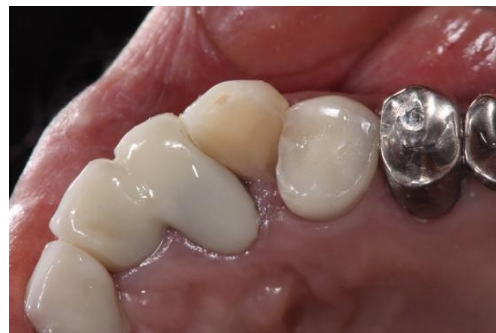
Figure14: Finishing filling
フィリング終了

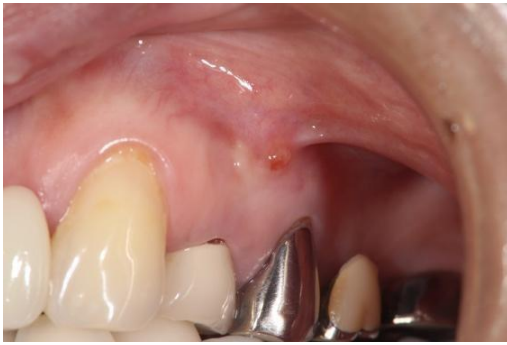
Figure 15: Preoperative view
術前写真

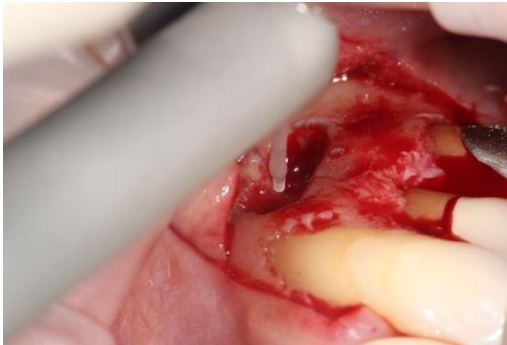
Figure 17: Laser removal of granulation tissue
グラニュレーション組織のレーザー除去

ペリオスチールエレベーターがそれぞれに使われた。フラップの後、顆粒組織が除去され、根管構造の診断には0.8mmチップでニアコンタクトモード、目標組織から1~1.5mmの距離で切削と蒸散で診断された。（Figure19）

LiteTouch:Er:YAGレーザーは、指摘された根尖吸収の歯肉歯槽粘膜境下の、可動粘膜を通して切開に使われた。そして、完璧な根尖病理学のキュレタージでもあった。

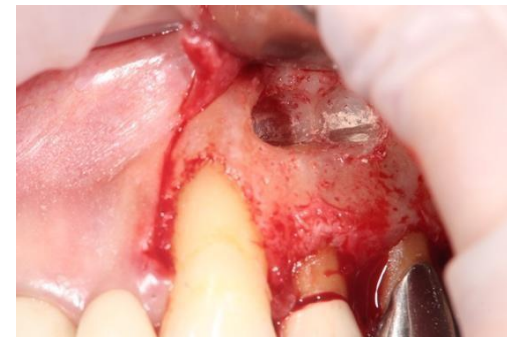
Figure 20: Amputation of exposed root tip
露出根尖の切断

レトロフィリングによる露出根尖切断は完了した。（MTAセメント）

出力は、200mJ,20Hz,(=4W)。チップは、0.8mmチップでニアコンタクトモードだった。フラップは縫合。

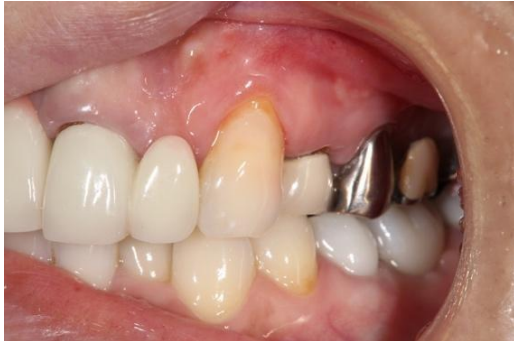
1か月後、組織は完璧に治癒し、腫脹や炎症の痕跡は見られなかった。3か月後は、治癒は完全だった。

Figure 23: one-month postoperative view
1か月後の様子

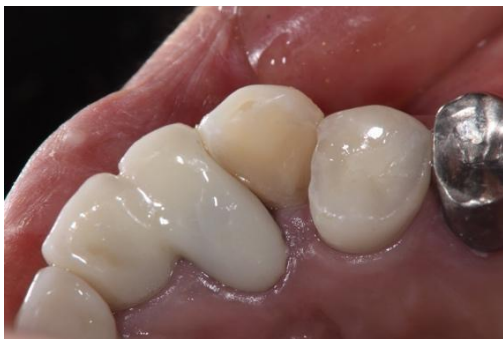
Figure25: one-month postoperative view
1か月後の術後観

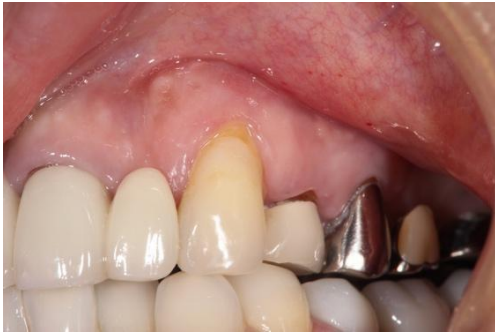
ライトタッチEr:YAGレーザー (LightTouch LightInstrumentsLtd) を使った治療は良好な経過をたどることができた。3か月後も退縮は見られず、この患者(彼女)が笑った時に健康な歯肉を見られることができた。つまり、腫脹が消失し、患者はこのレーザー治療に非常に満足だった。

Figure 26: Three-month postoperative view
3か月後

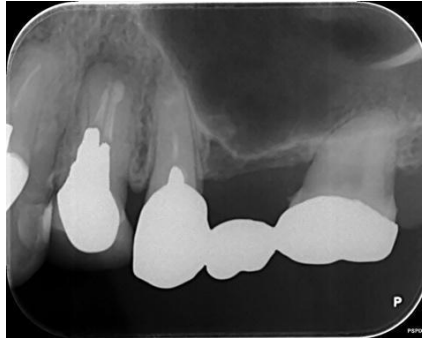
Figure 27: Three-month radiographs
3か月後のエックス線画像

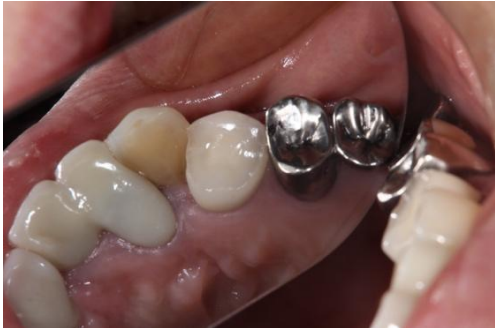
Figure:28 Three-month
3か月後観察

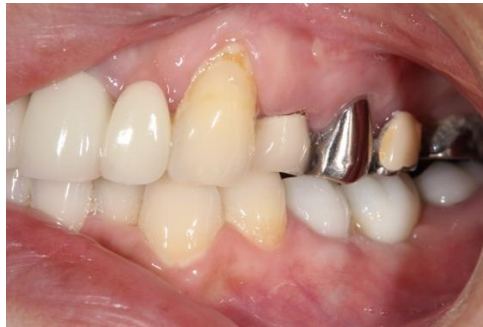
Figure:29 Six-month postoperative view
6か月後観察

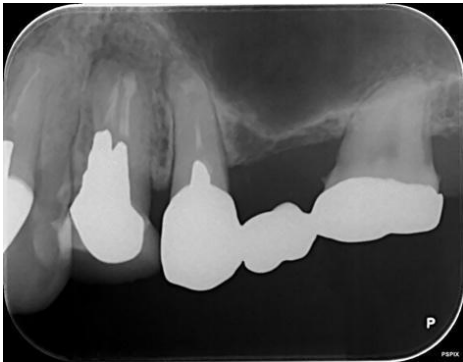
Figure30: Six-month radiographs
6か月後エックス線画像

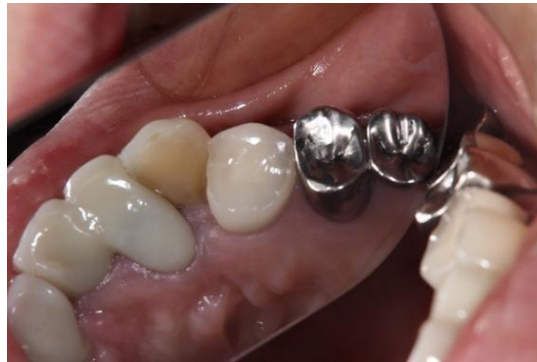
Figure31: Six-month
6か月後
